Ochtumverband

Gewässerentwicklungsplan Delme (im Landkreis Oldenburg)

Anhang 1

Fotodokumentation

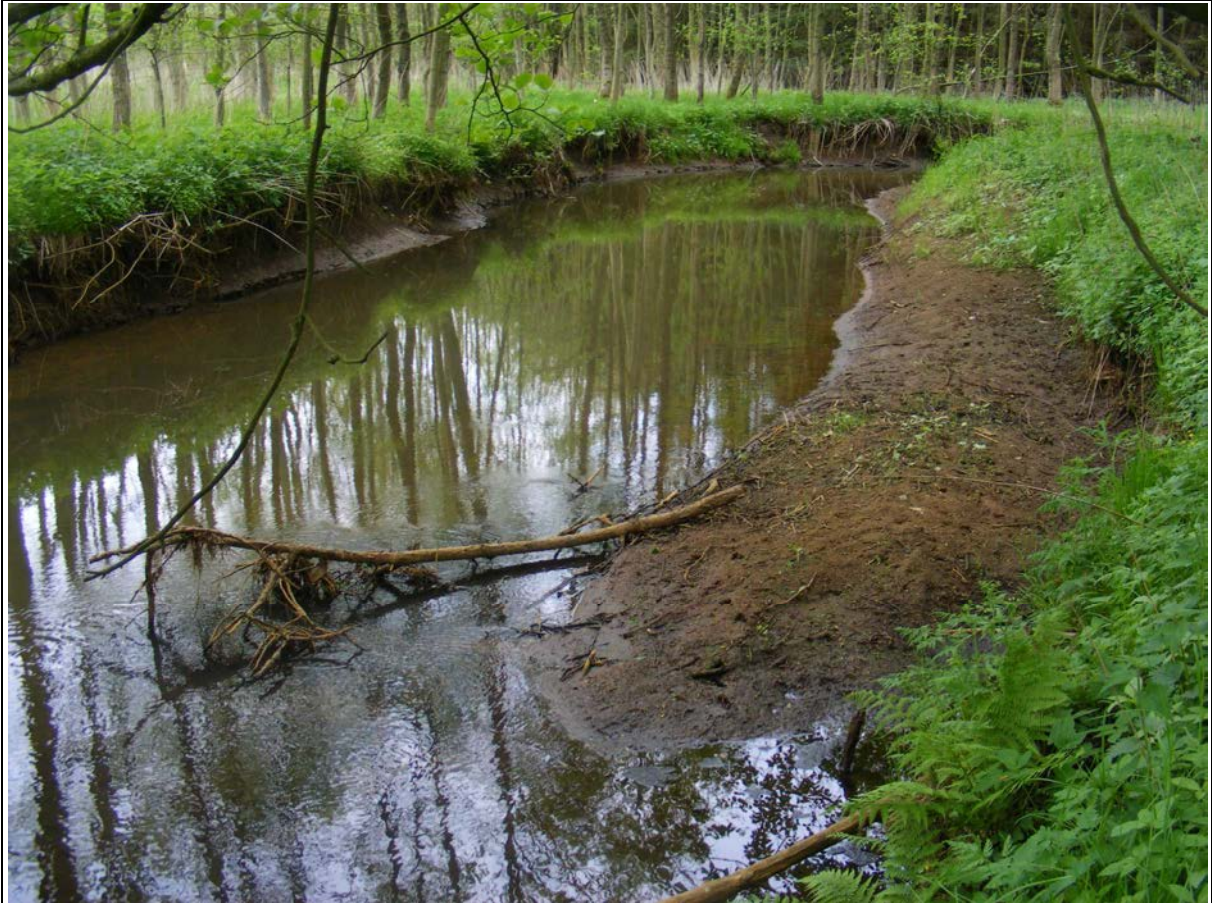
Foto 41 - Delme - Mittellauf/WK 23009 - unterhalb der BAB1:
Mäandrierender Verlauf mit instabilem Profil, hoher Feinsedimentfracht und ausgeprägten Erosions- und Auflandungserscheinungen

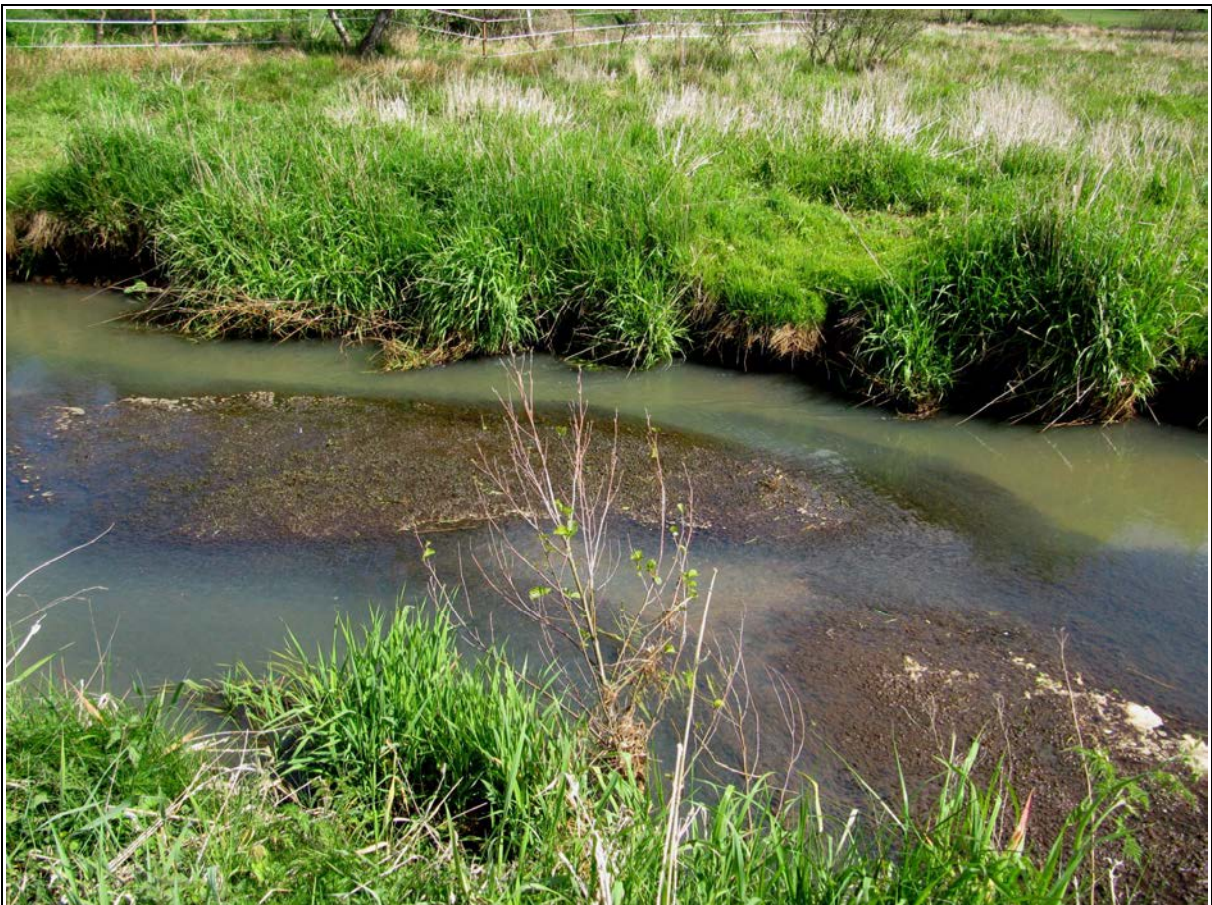
Foto 42 - Delme - Mittellauf/WK 23009 - oberhalb von Kl. Henstedt:
Neophyt: Polster der Wasserpest lenken die Strömung in die weichen Böschungen und tragen zur Seitenerosion bei

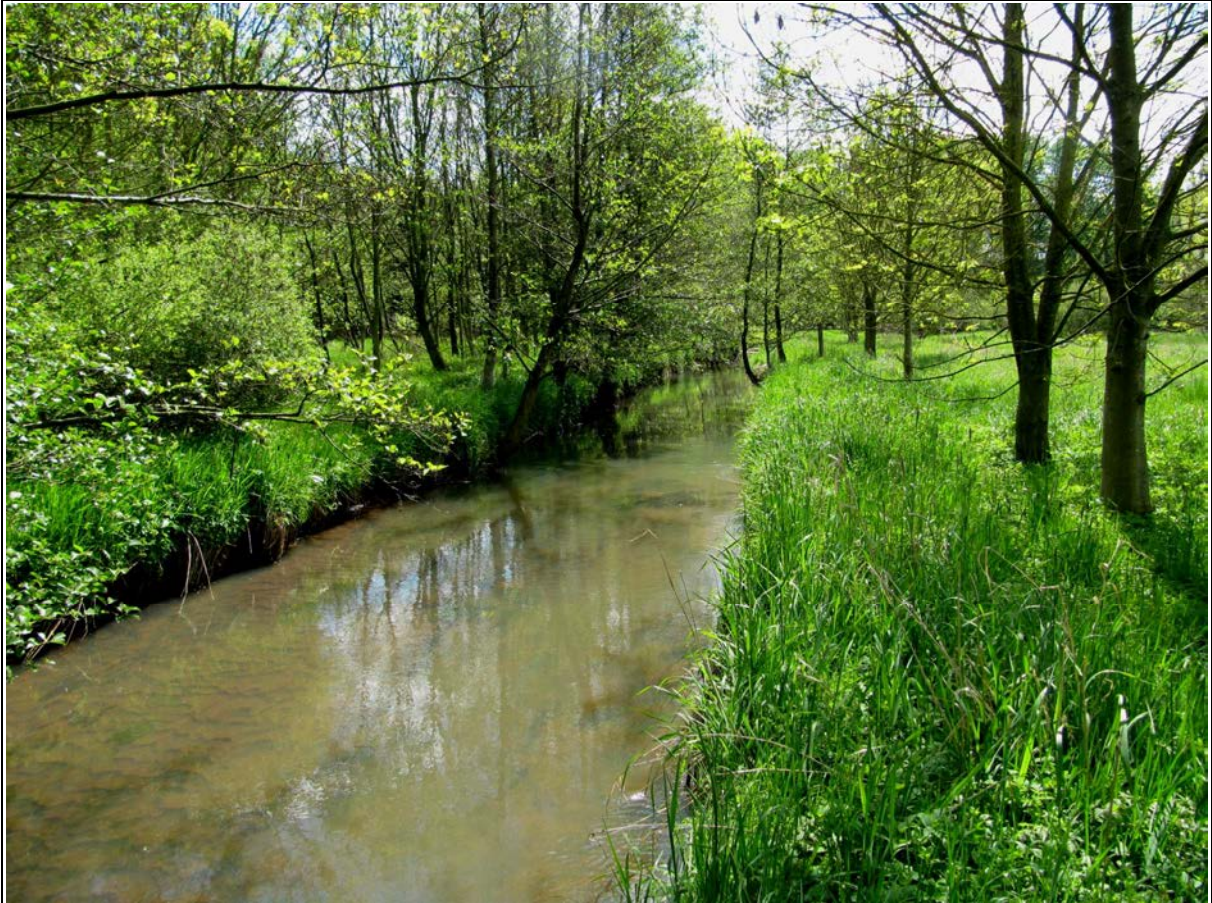
Foto 43 - Delme - Mittellauf/WK 23009 - oberhalb von Kl. Henstedt:
Zu wenige, zu junge oder zu entfernt stehende Gehölze bieten der Gerinneerosion
noch keinen ausreichenden dynamisch-stabilen Widerstand

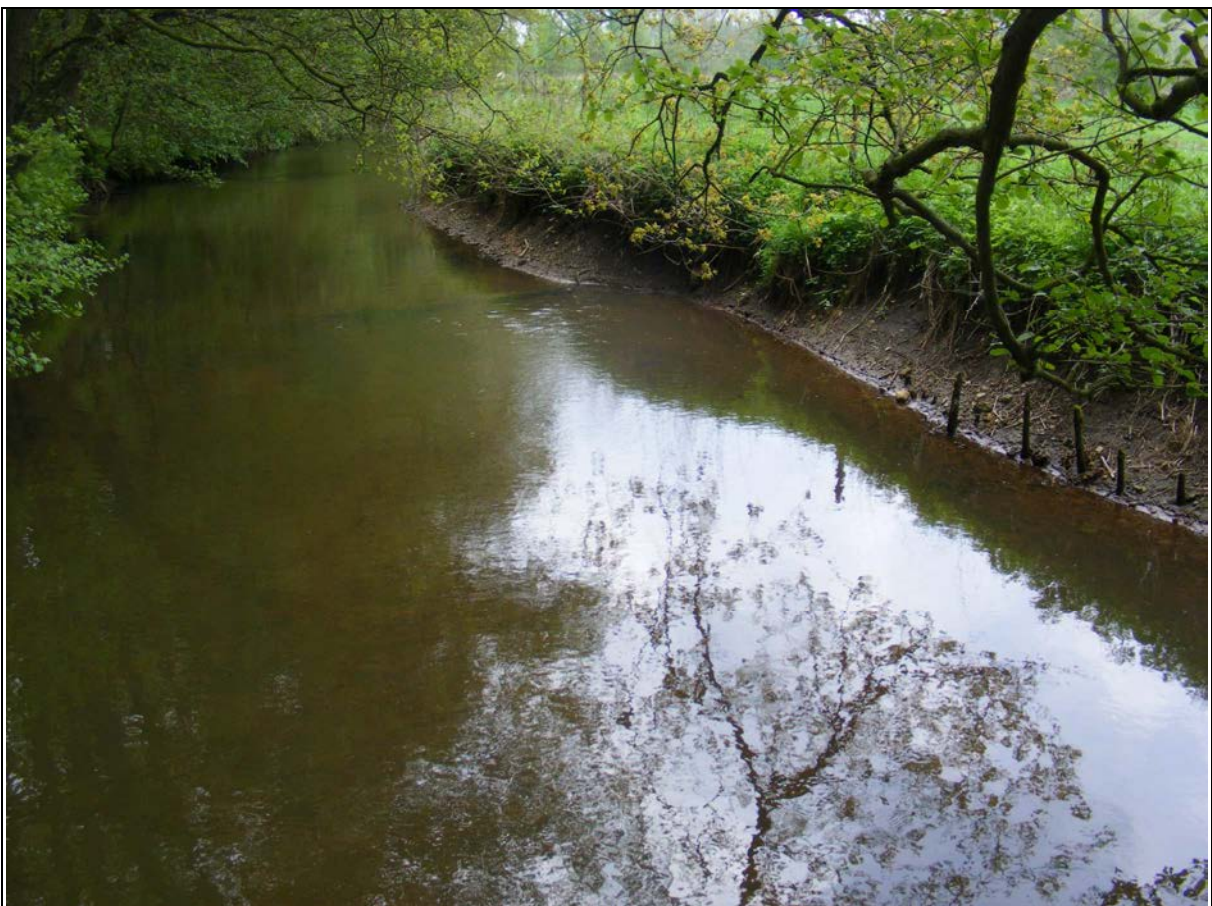
Foto 44 - Delme - Mittellauf/WK 23009 - beim Schullandheim:
Einseitiger Altholzbestand verursacht eine chronische Seitenerosion

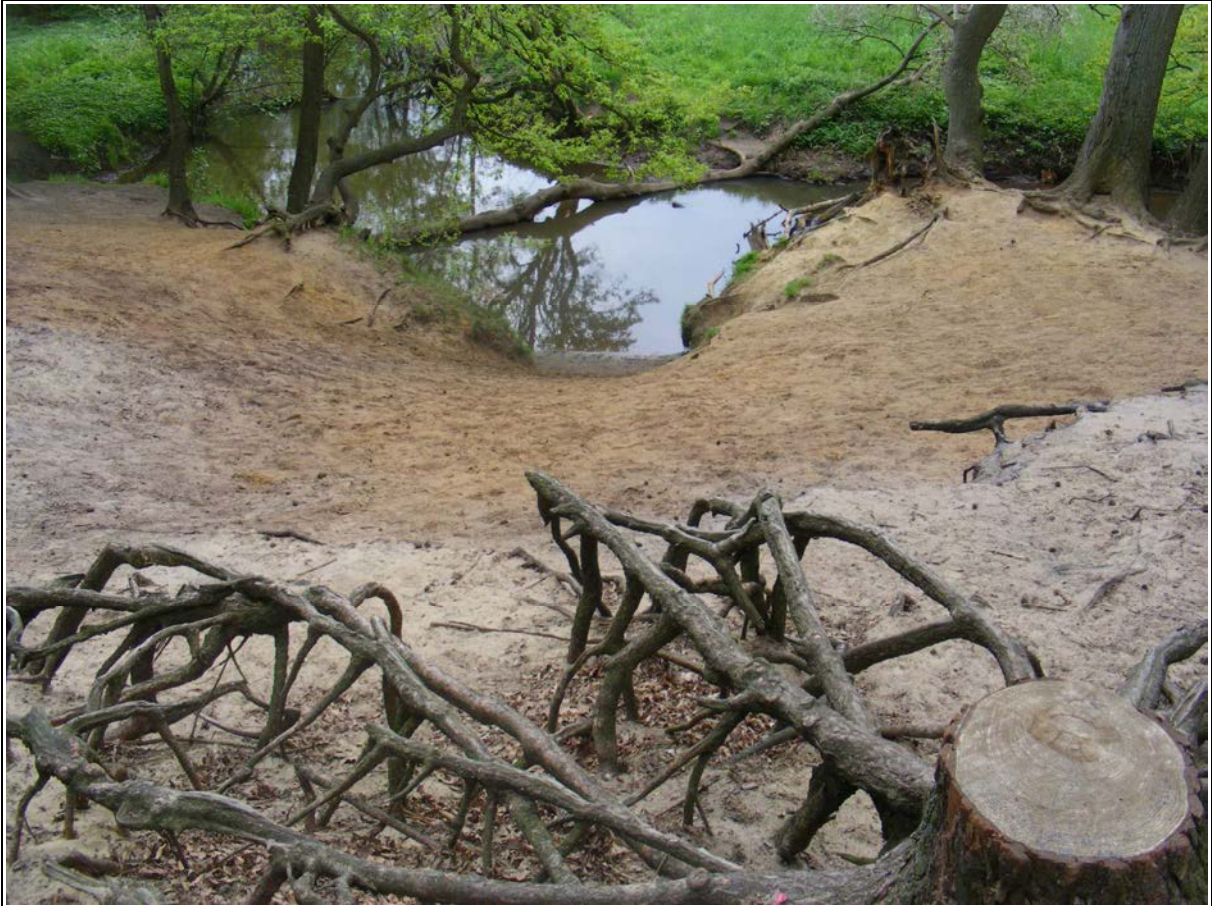
Foto 45 - Delme - Mittellauf/WK 23009 - beim Schullandheim:

Starke Sandeinträge aus der steilen Talkante

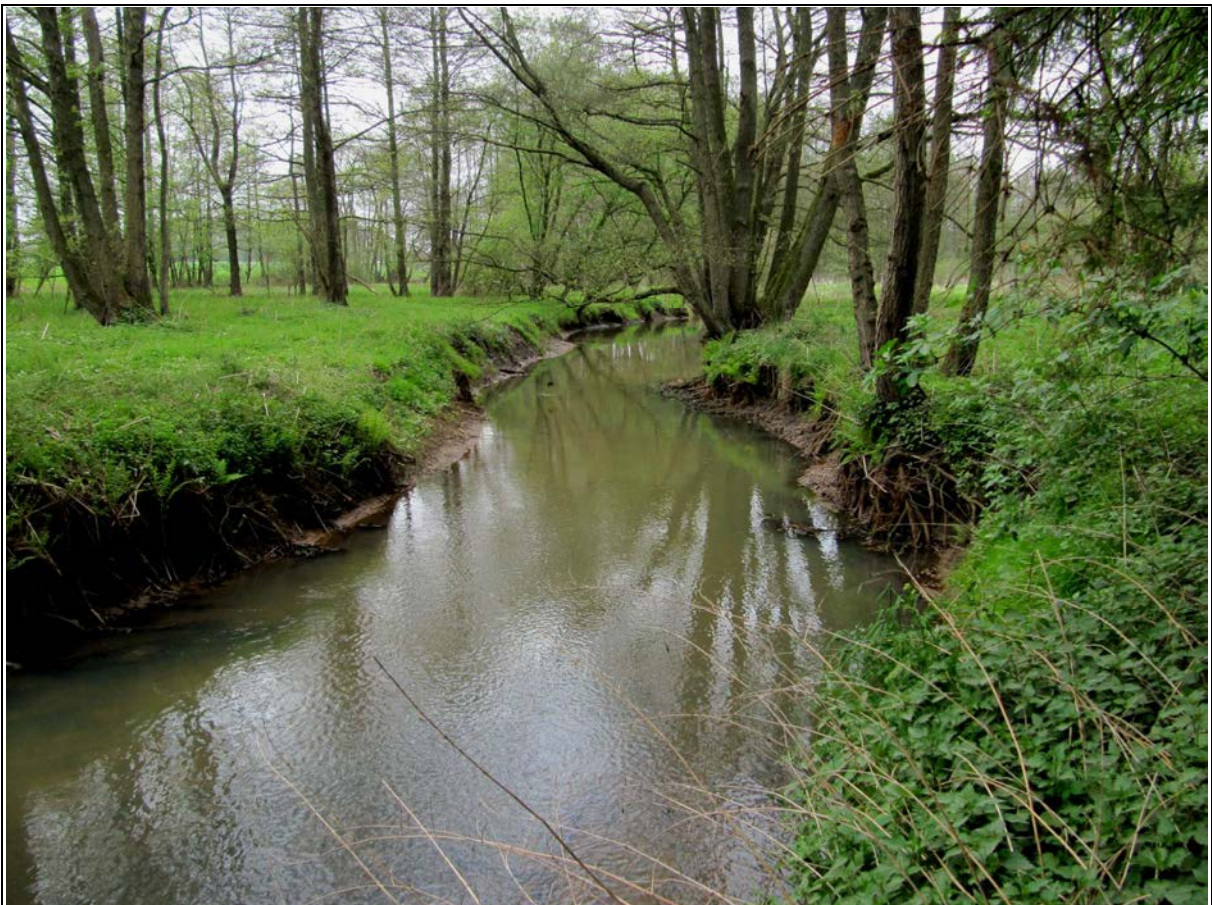
Foto 50 - Delme - Mittellauf/WK 23009 - bei Sether Mühle:
Erosion weicher Ufer im Wechsel mit wurzelstabilisierten Bereichen

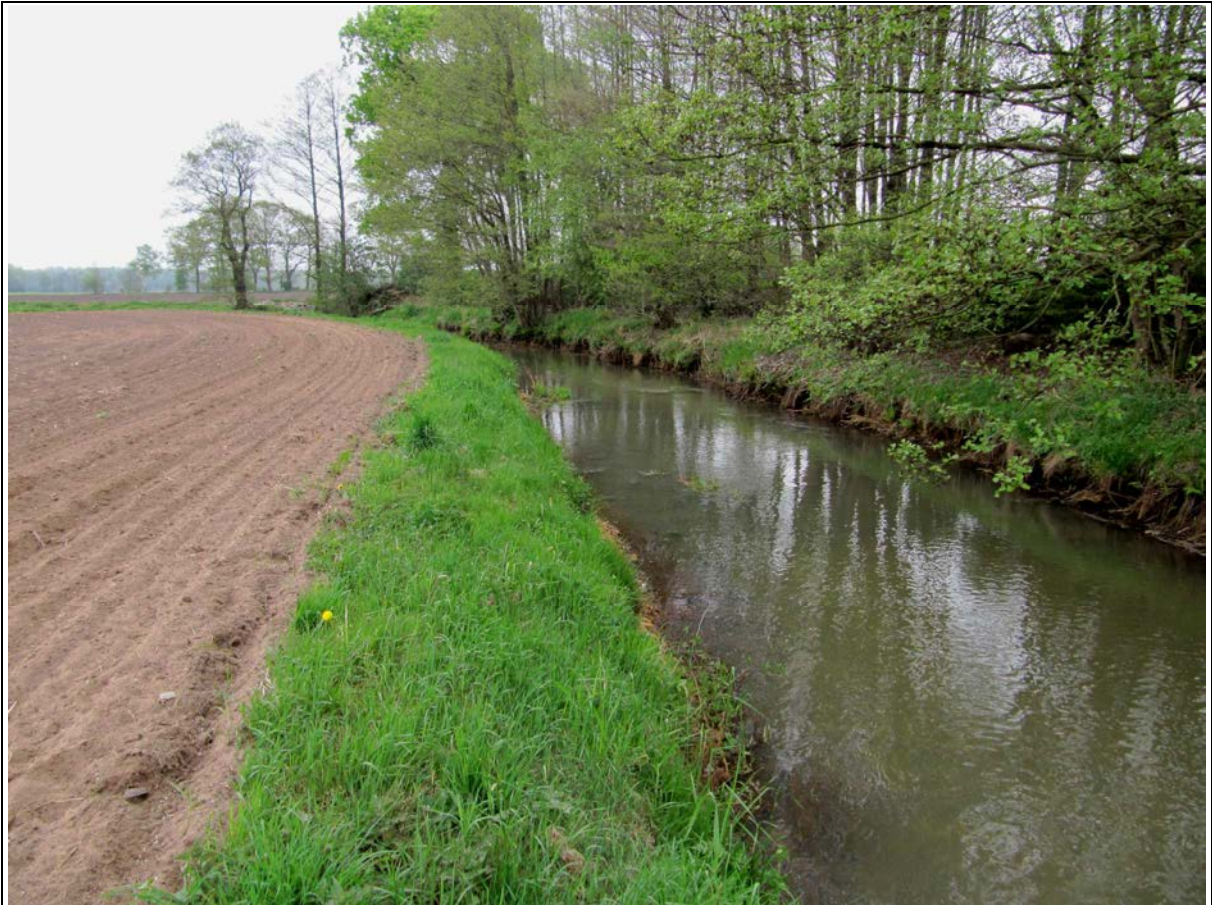
Foto 51 - Delme - Unterlauf/WK 23004 - auf Höhe von Sethe:
Intensive Ackernutzung unmittelbar am Gewässerrand

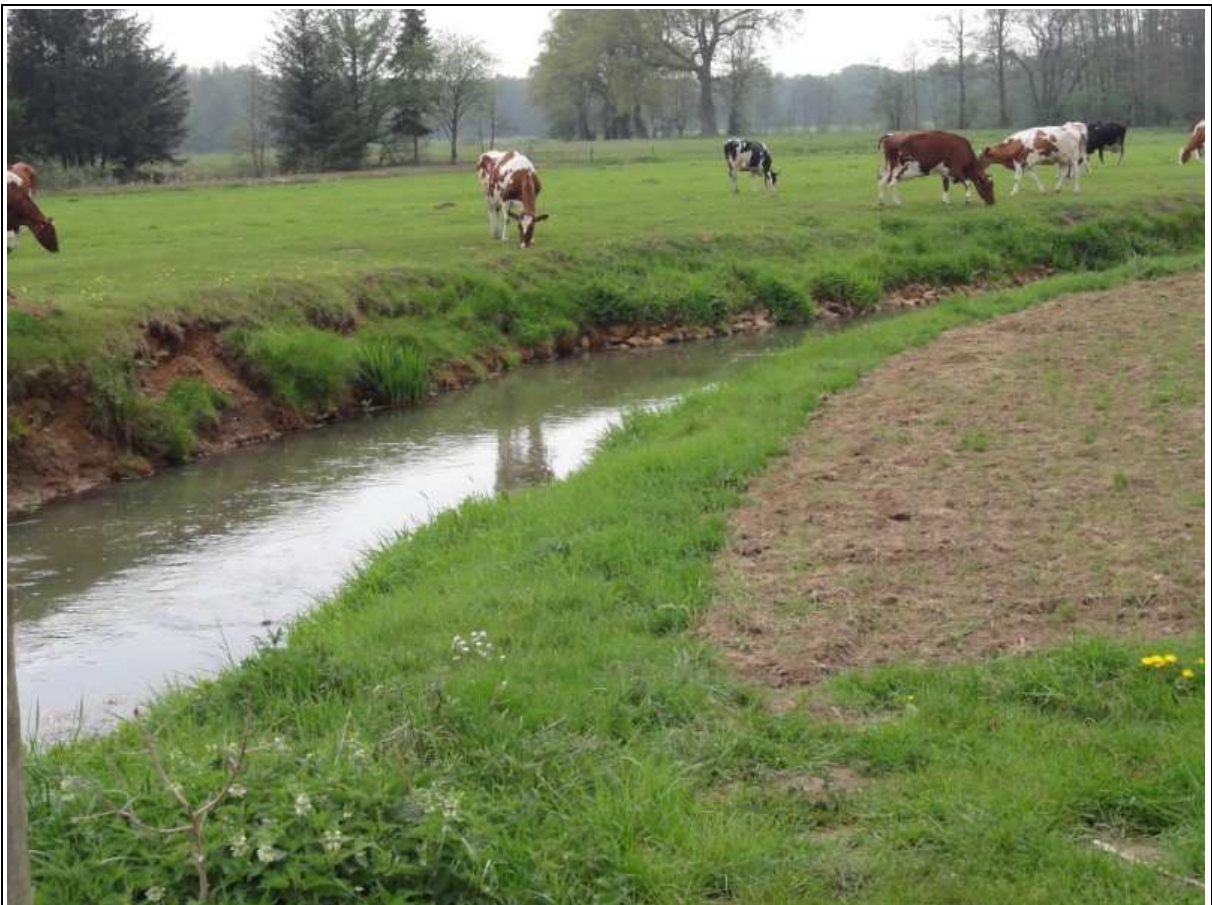
Foto 54 - Delme - Unterlauf/WK 23004 - auf Höhe von Struthafe:

Intensive Überweidung der Böschung ohne Abzäunung

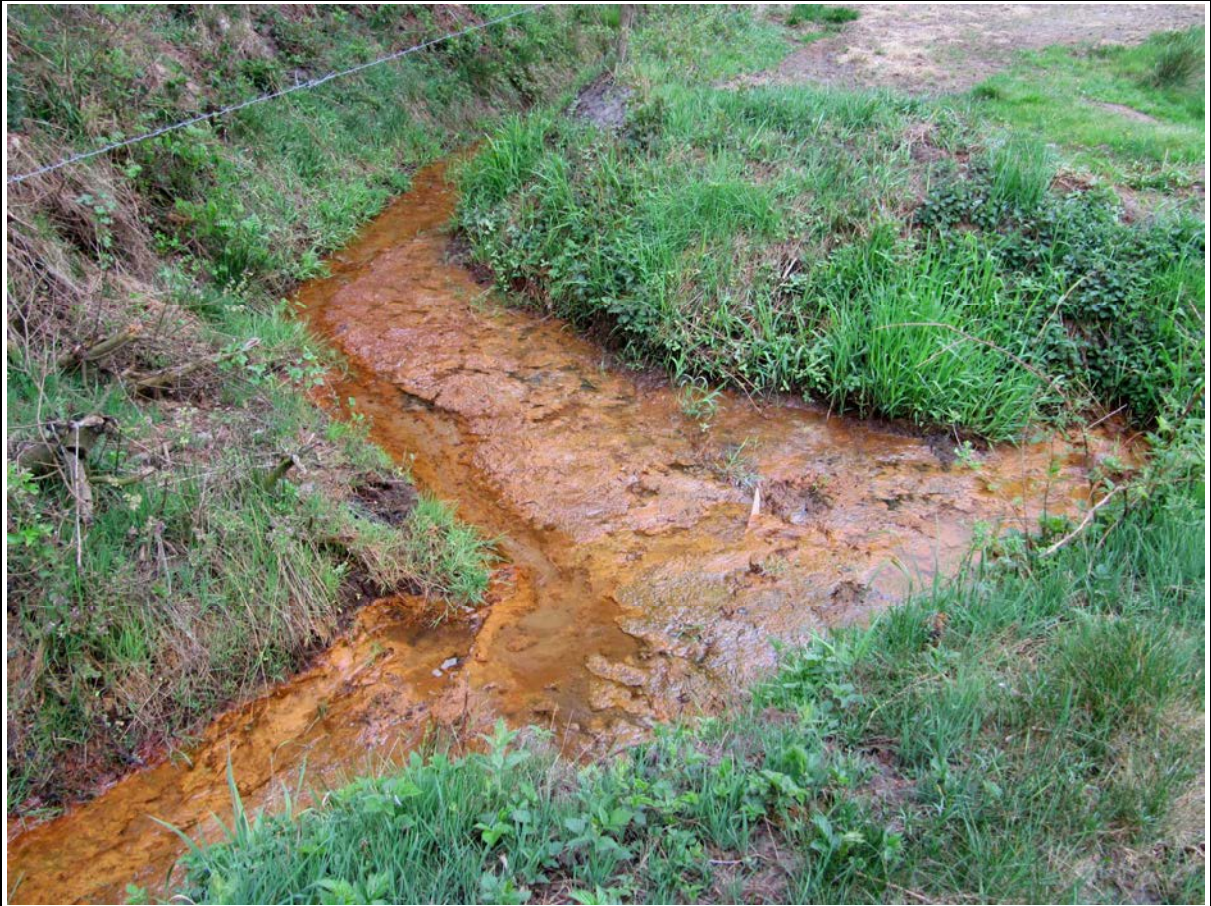
Foto 55 - Delme - Unterlauf/WK 23004 - auf Höhe von Struthafe:

Einmündender Graben mit hoher Eisenfracht

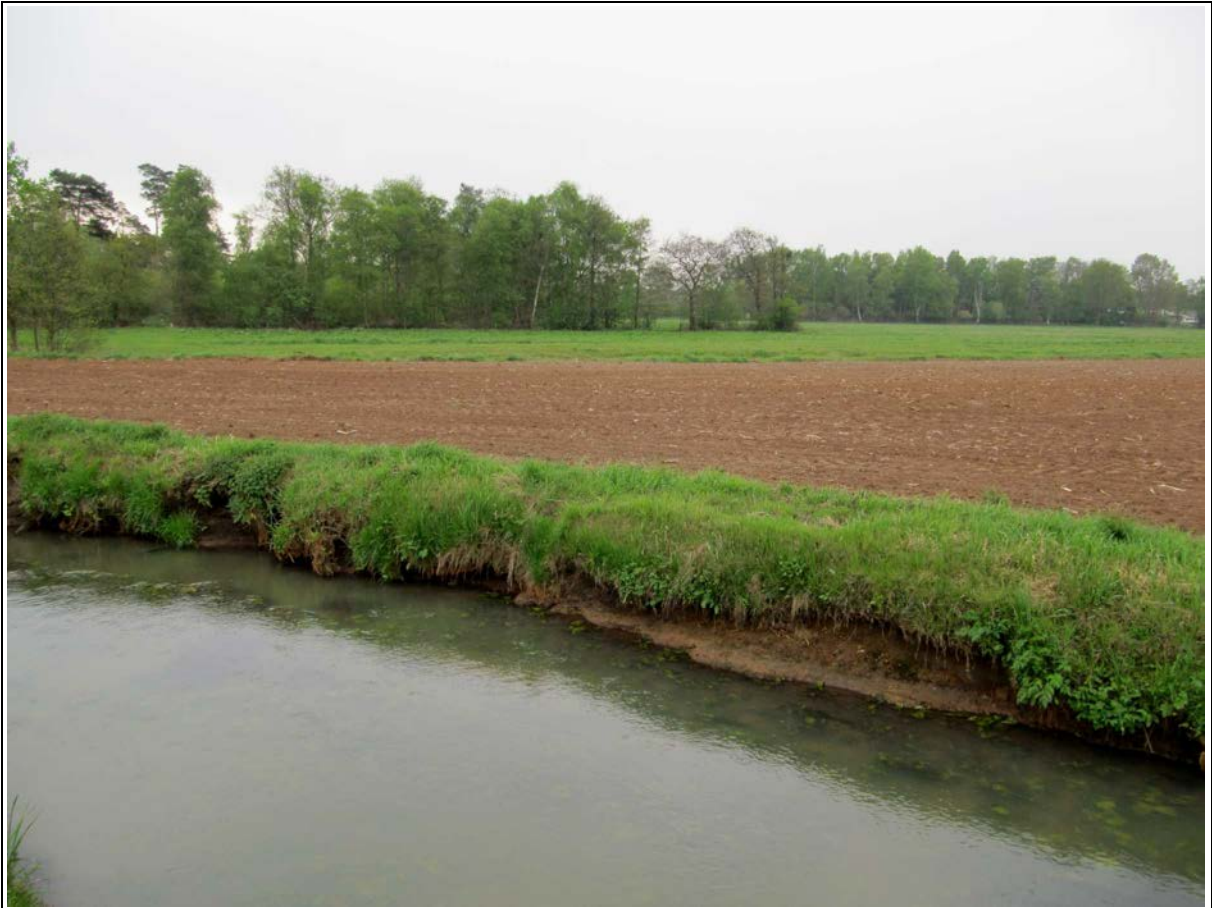
Foto 57 - Delme - Unterlauf/WK 23004 - auf Höhe von Struthafe:
Instabile Böschungen bei unmittelbar anliegender Ackernutzung

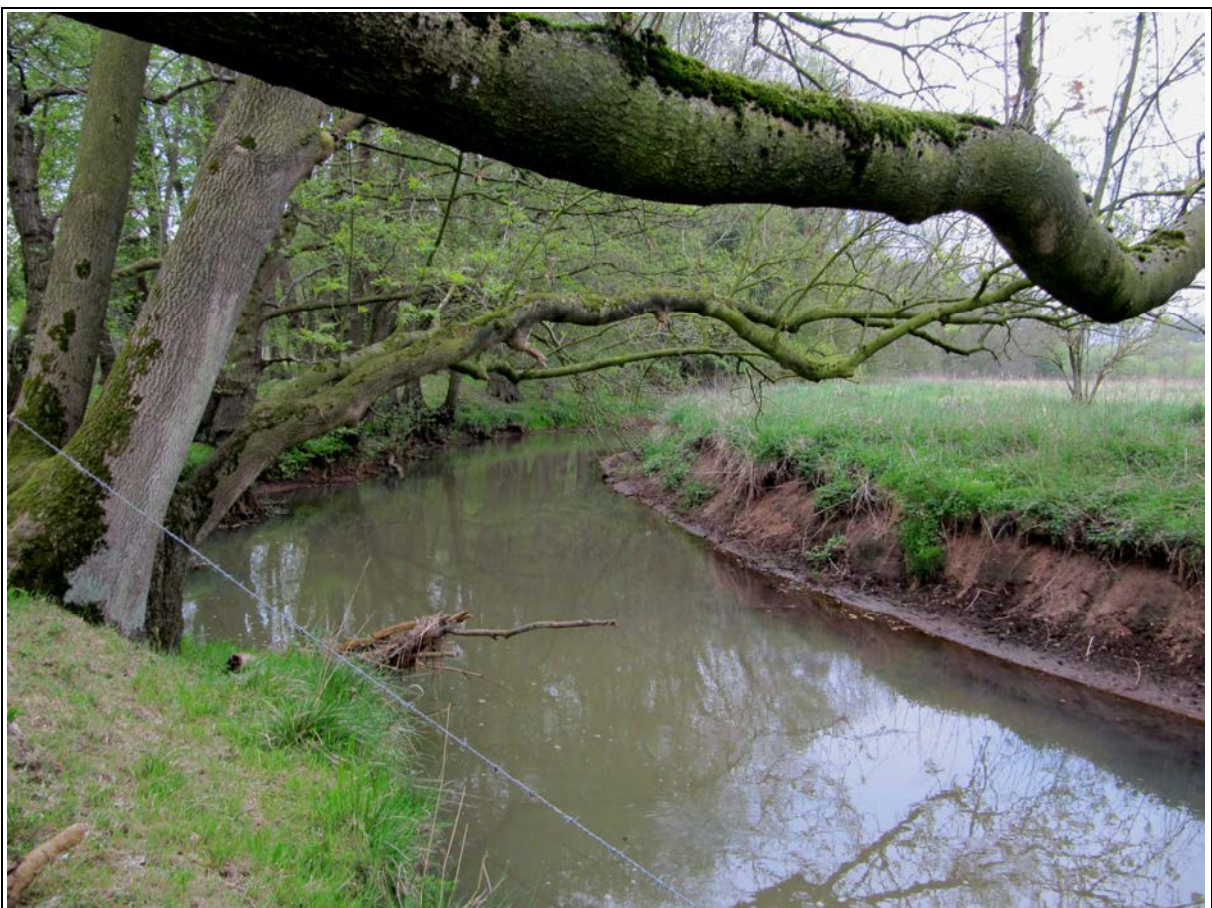
Foto 58 - Delme - Unterlauf/WK 23004 - auf Höhe von Wiggersloh:
Ausladendes Astwerk beeinträchtigt die baumlose Uferseite

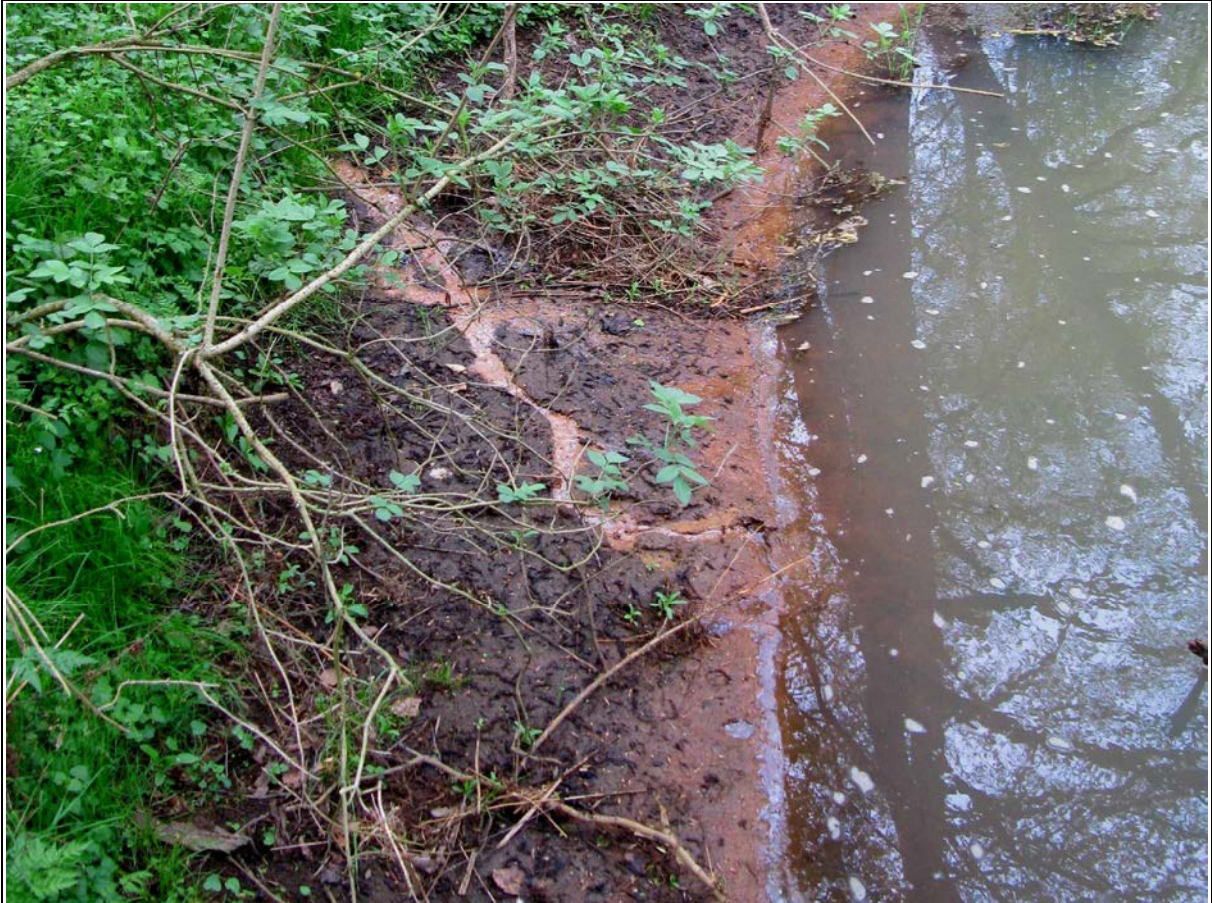
Foto 59 - Delme - Unterlauf/WK 23004 - auf Höhe von Wiggersloh:

An vielen Stellen tritt Eisen aus - hier diffus unmittelbar in die Delme

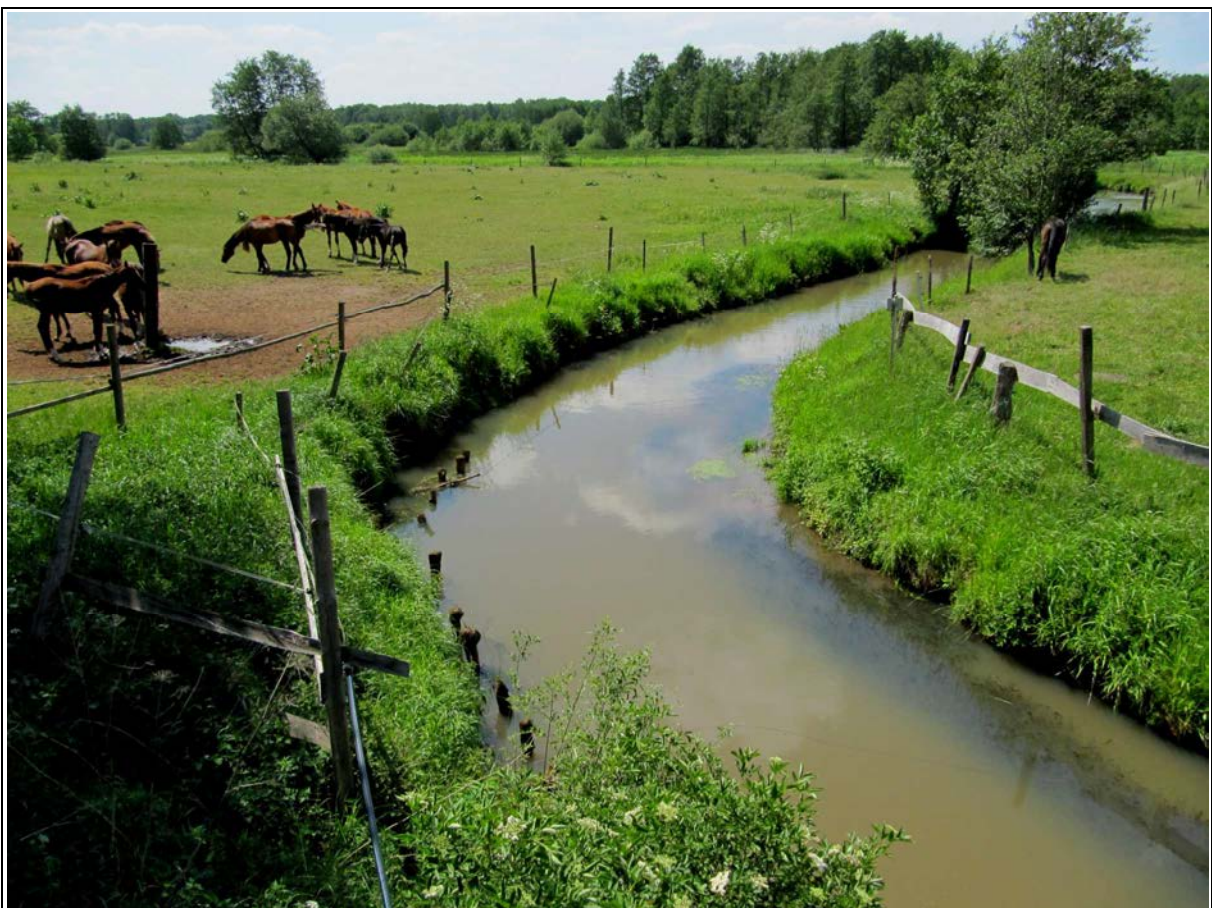
Foto 60 - Delme - Unterlauf/WK 23004 - oberhalb der Wiggersloher Straße:

Auch bei Trockenwetterabfluss ist das Wasser stark getrübt

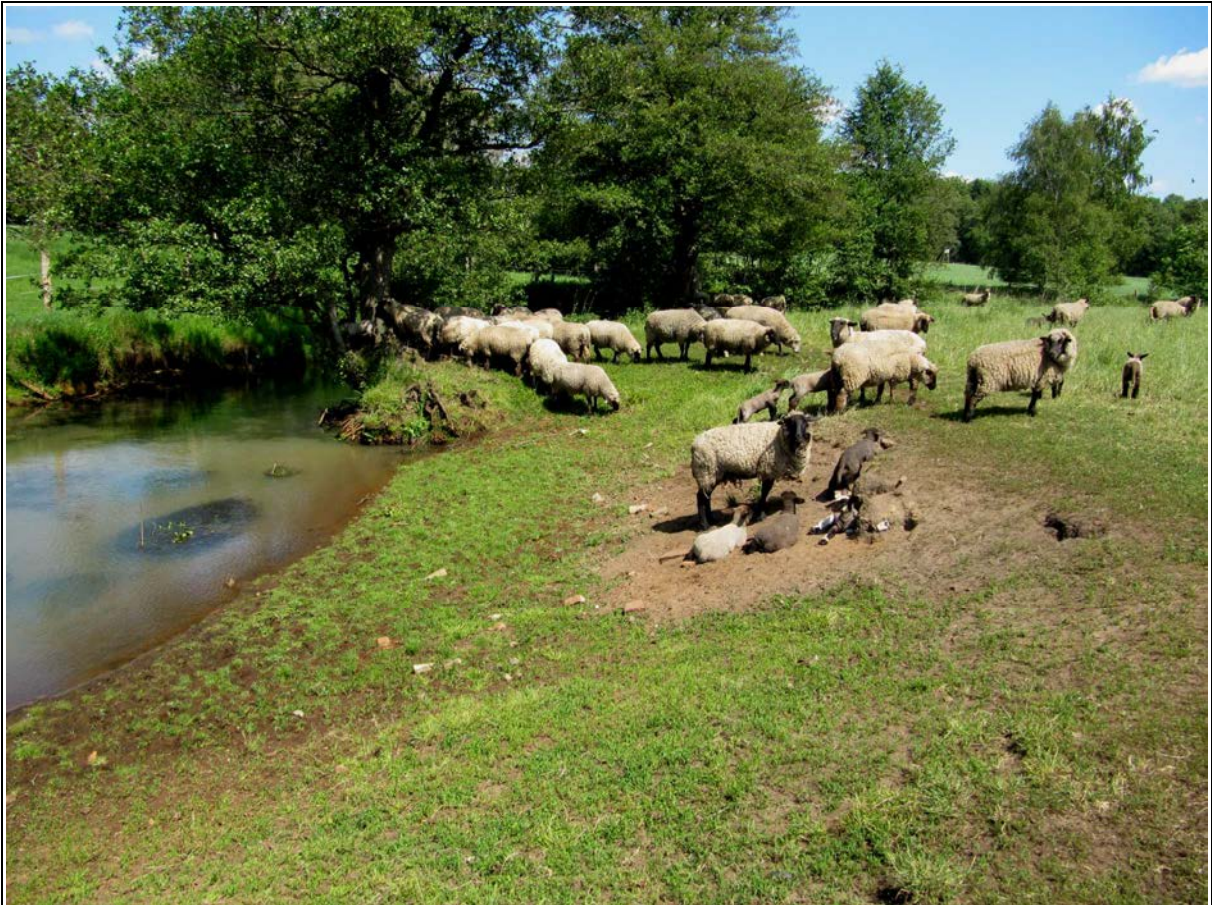
Foto 61 - Delme - Unterlauf/WK 23004 - kurz unterhalb der Kreisgrenze:
Intensive Überweidung der Böschung ohne Abzäunung

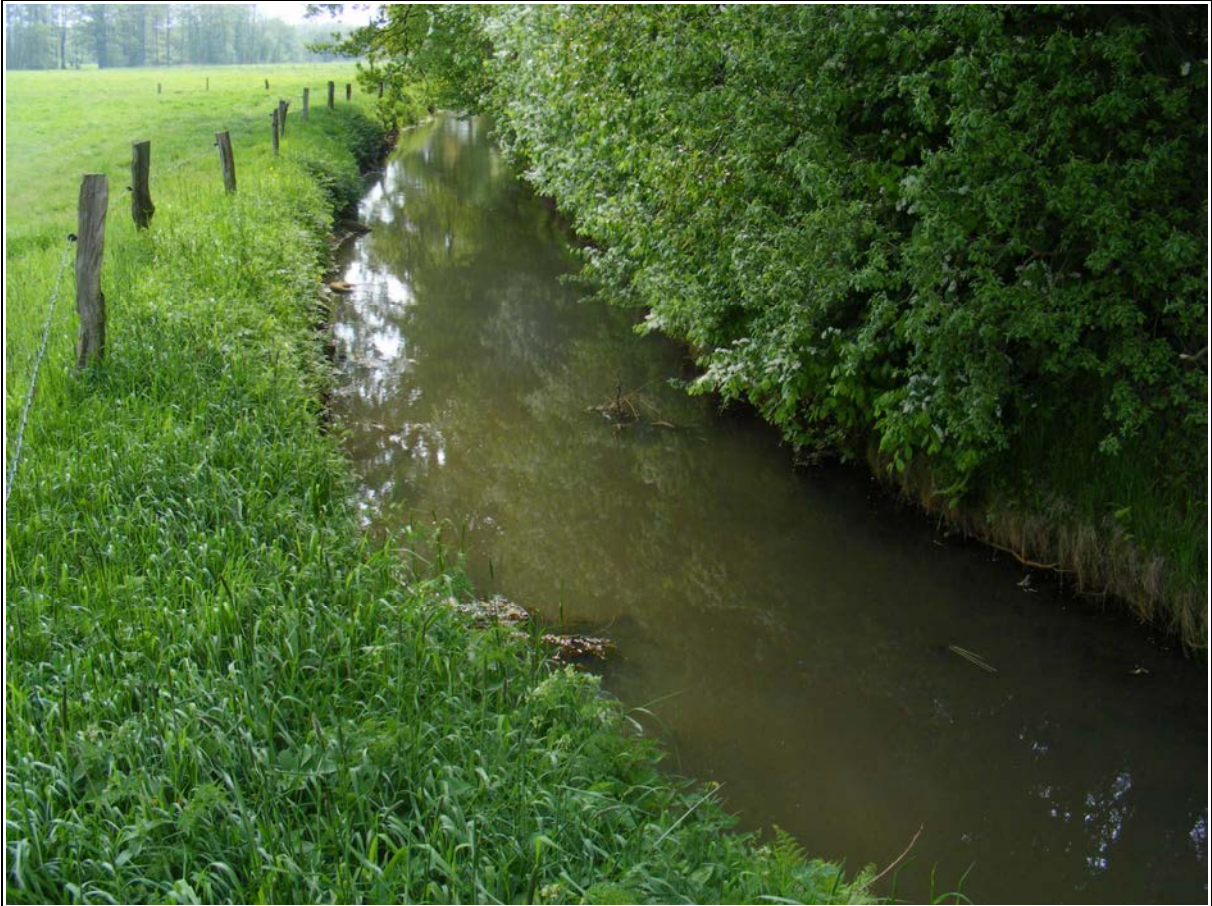
Foto 67 - Holzkamper Kleine Delme - bei Gut Holzkamp:

Unauffällige Aufweitung durch Seitenerosion/einseitigen Gehölzsaum

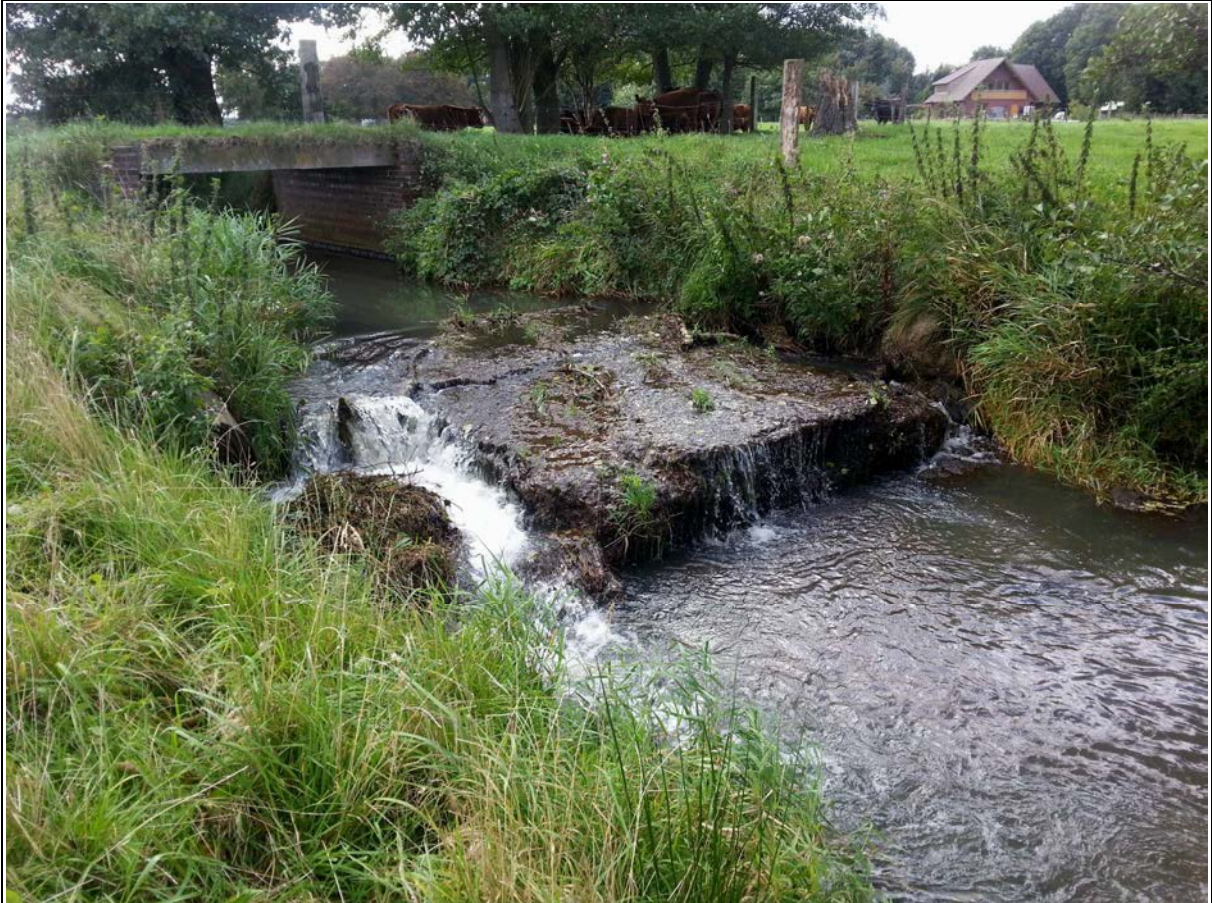
Foto 69 - Holzkamper Kleine Delme - bei Holzkamp:
Sohlplatte $\Delta h=0,75\text{m}$: Möglichkeit zum Einbau standorttypischen Kiesel als langgestreckte, flache Kolk-Rausche-Sequenz

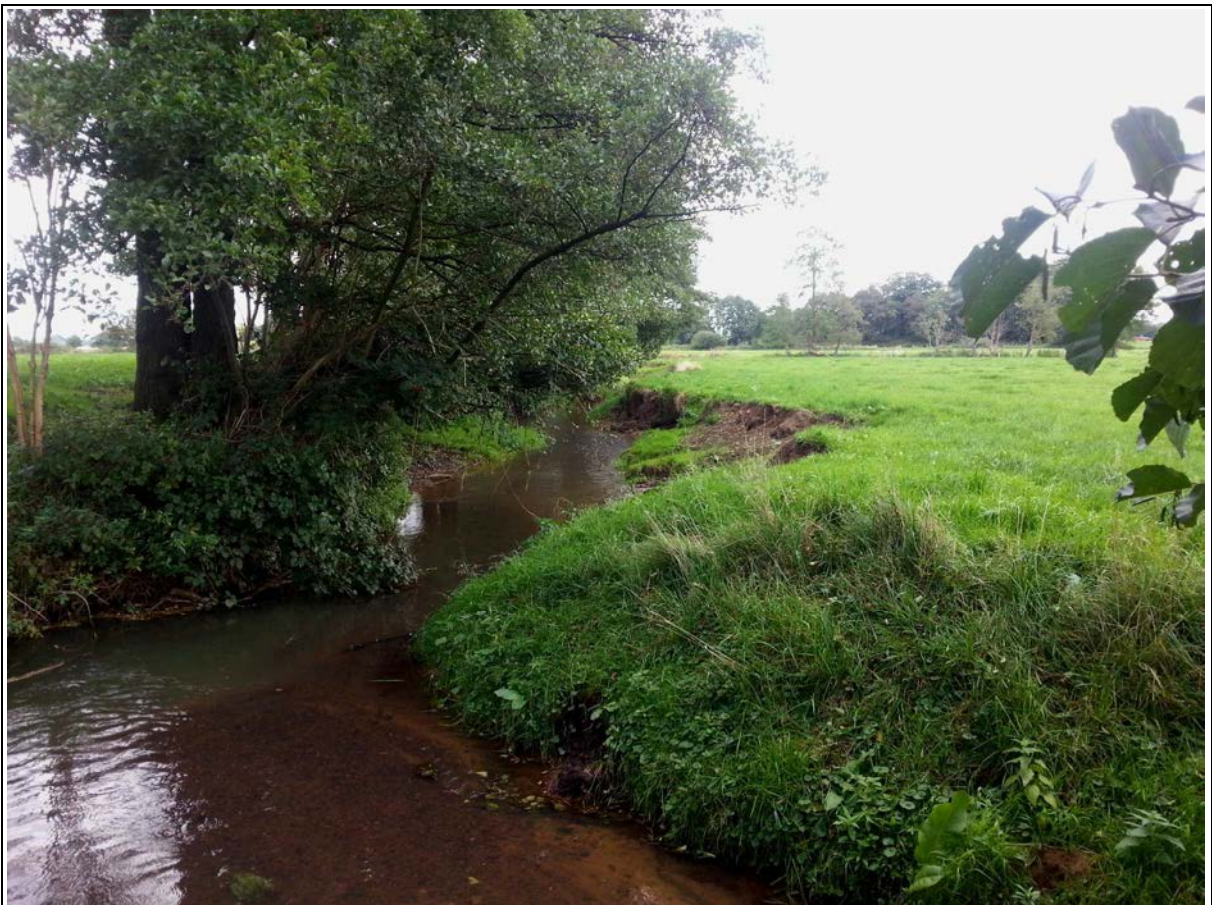
Foto 70 - Holzkamper Kleine Delme - bei Holzkamp:
Beweidete Flächen werden oft zu nah -oder wie hier- nicht abgezäunt
